“LEKKAGE MET 90 % VERMINDERD”

VAN KLASSE A NAAR KLASSE D IN 10 MINUTEN

Wat doe je als een ventilatie-installatie jaren na plaatsing niet voldoende luchtdicht blijkt en uitbreken of aanpassen geen optie is? Een probleem waar AZ Groeninge uit Kortrijk mee geconfronteerd werd in zijn operatiekwartieren. De oplossing kwam door het verspreiden van AeroSeal in de kanalen. De firma Stokjes leidde het project in goede banen.

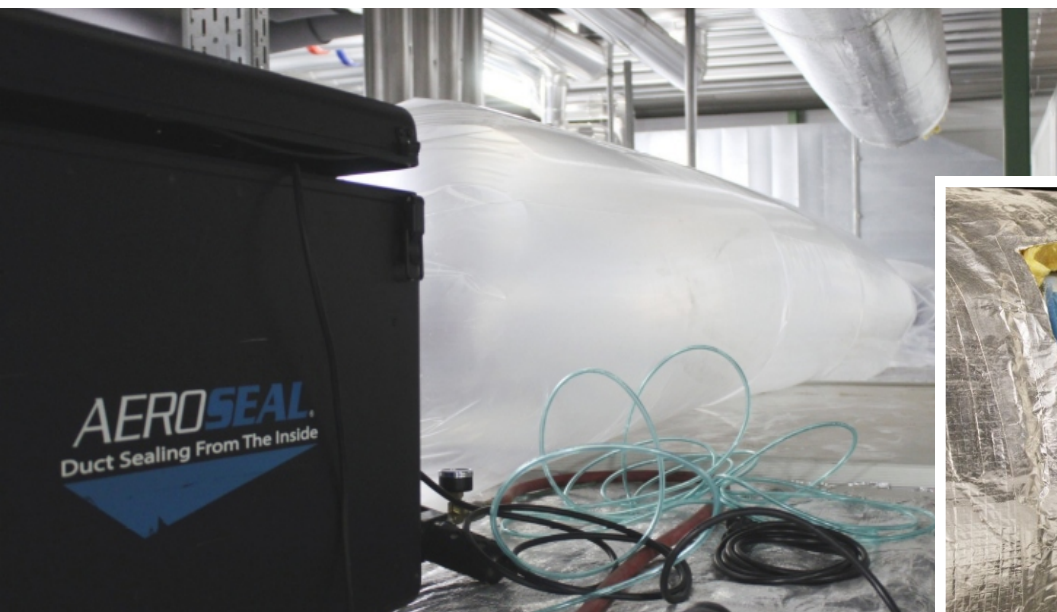
◀ Er werd gewerkt met het AeroSeal systeem, een product dat in de installatie verneveld wordt en dat openingen tot 1,5 cm diameter weer dichtmaakt

"Wij werken met AeroSeal, een product dat in de installatie verneveld wordt en dat openingen weer dichtmaakt. Het kan toegepast worden in nieuwe gebouwen om een gewenste ventilatieklasse te bereiken, maar in dit geval ging het om een bestaande installatie die verbeterd moest worden. Onze werk-

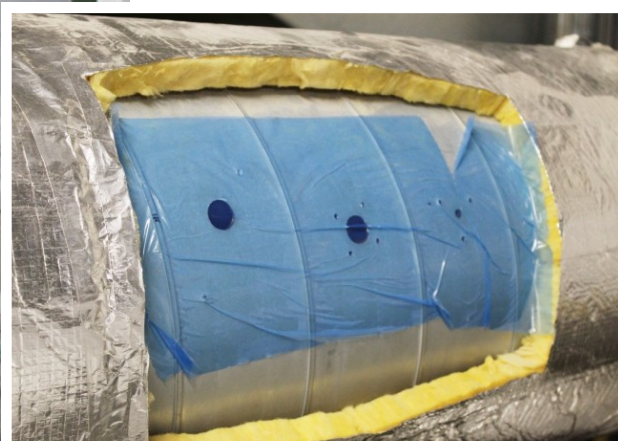
▼ Blijvende openingen en doorvoeren worden eerst afgesloten om enkel de echte lekken aan te pakken

Eerst moeten alle bestaande roosters correct dichtgemaakt worden. Dat kunnen wij doen, maar de klant kan er ook voor opteren om dat zelf te doen. In dit geval heeft AZ Groeninge ook de HEPA-filters verwijderd. Nadien plaatsen wij tot aan het plenum matten uit mousse, zodat enkel de echte lekkages overbleven.

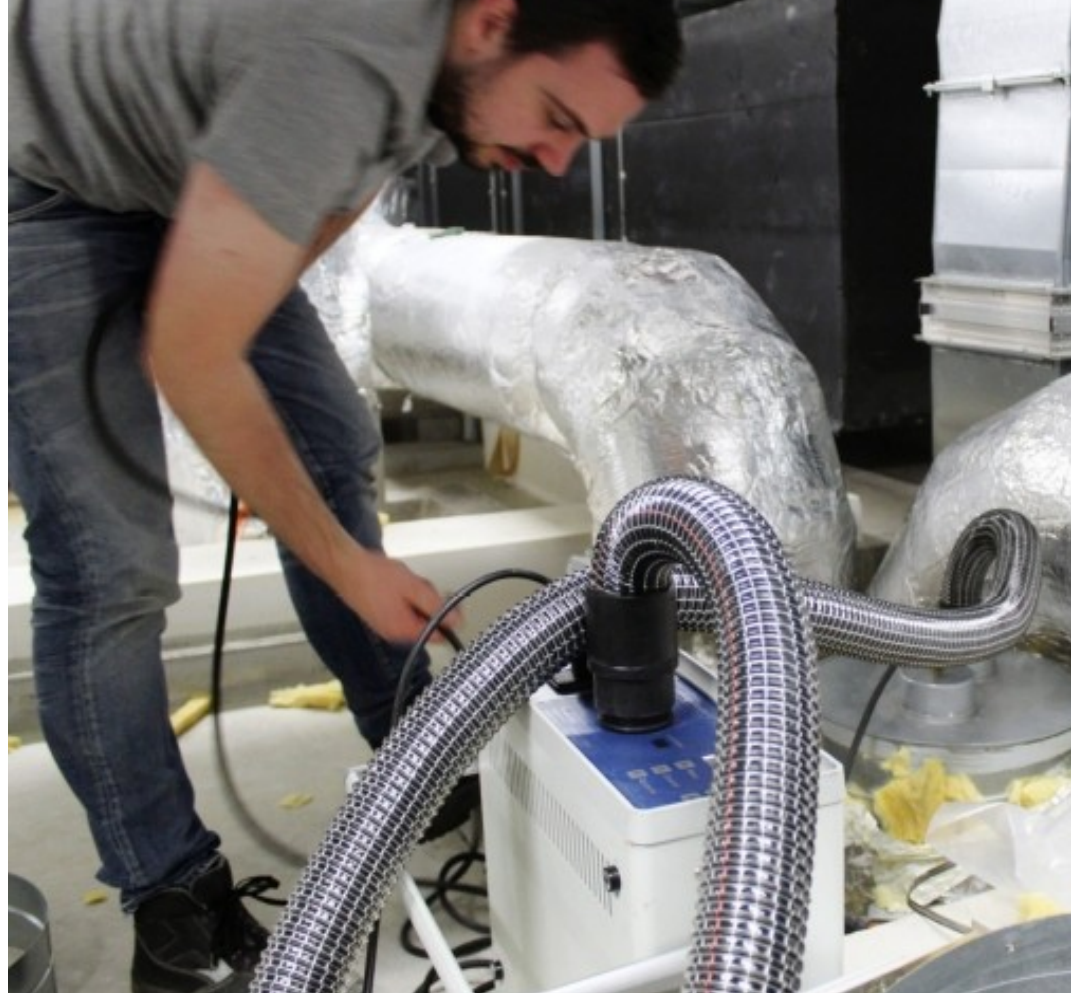
▲ Achteraf wordt nog een test uitgevoerd om te verifiëren of de resultaten overeenstemmen met de meetresultaten

Ondertussen heeft de sealing haar werk gedaan. Vanzurpele: “Het uiteindelijke resultaat klokte na negen minuten af op 1,5 liter per seconde. Vervolgens deden we ook een nog een officiële testmeting omdat het AZ dit wenst.

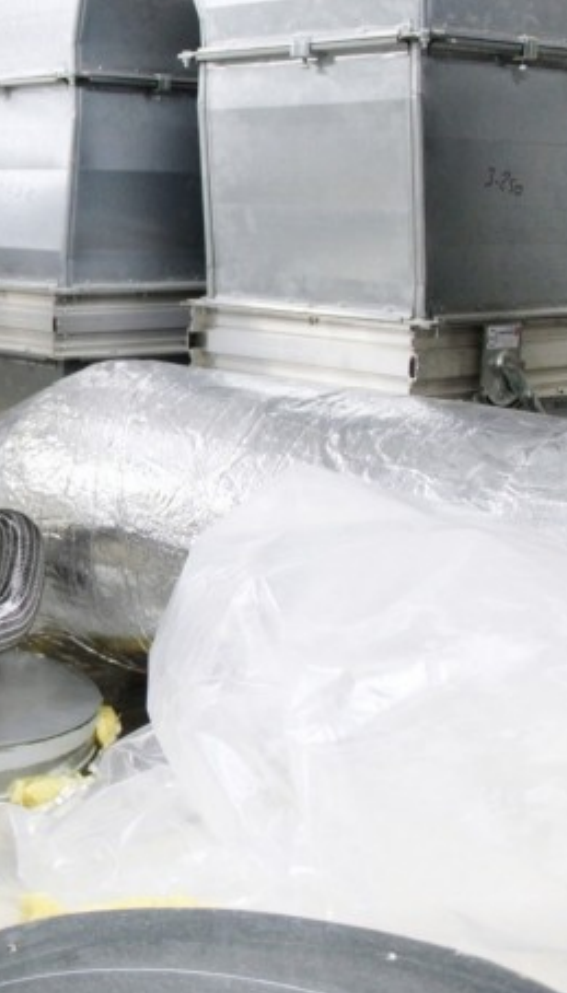
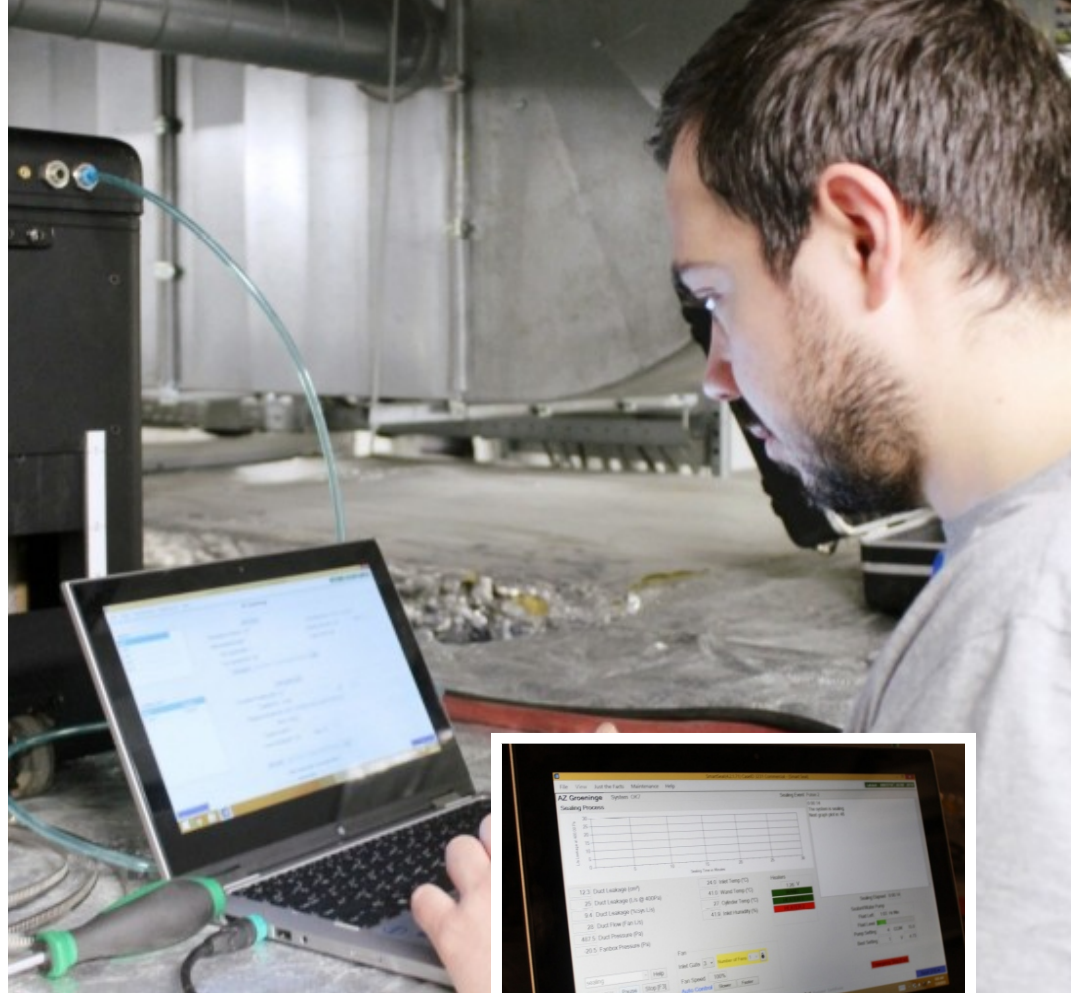
Overall Sealing Results

▼ De klant krijgt na afloop een rapport, dat precies toont wat het effect van de ingreep is

When we arrived,
YOUR DUCTS HAD:
71.5 L/s of Leakage, equivalent to a
35.0 cm² Hole

After we finished,
YOUR DUCTS HAVE:
1.5 L/s of Leakage, equivalent to a
0.7 cm² Hole

This corresponds to a 97.9% Reduction in Duct Leakage.

Note: Duct Leakage results are calculated in Liters per second (L/s) measured at a standard OPERATING PRESSURE of 400 Pa.

In dit geval eindigen we op klasse D, dus nog beter dan wat de klant vroeg. Zij krijgen die resultaten mee in een officieel rapport, waarop duidelijk de cijfers ‘voor’ en ‘na’ vermeld staan. De cijfers liggen voor elk operatiekwartier in dezelfde lijn.”

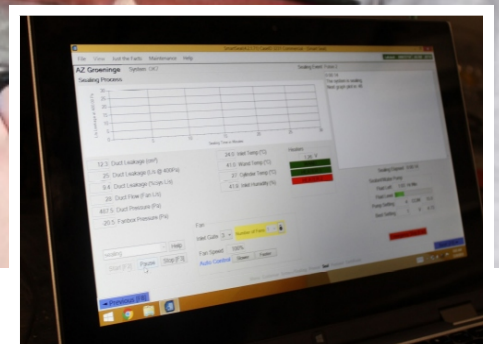
Het sealproces wordt in real time opgevolgd, zodat exact bepaald kan worden welk verliesdebiet overblijft ▲

Het proces laten we lopen tot het gewenste niveau bereikt is. We zien live op het scherm wat het lekdebiet is. Wil de klant bijvoorbeeld een ventilatieklasse C, dan kunnen we op basis van het aantal m² in de installatie berekenen wat het maximale lekdebiet mag zijn om die klasse te bereiken. Het is dus kwestie om het proces zo lang te laten lopen tot dat lekdebiet gehaald wordt. Hier is dat max. 20 minuten voor een OK.
